Rapport d'expertise :

Commune d'Hennebont (56), Nouvelle chute de blocs, route de Port-Louis. Avis du BRGM

BRGM/RP-62278-FR

Avril, 2013

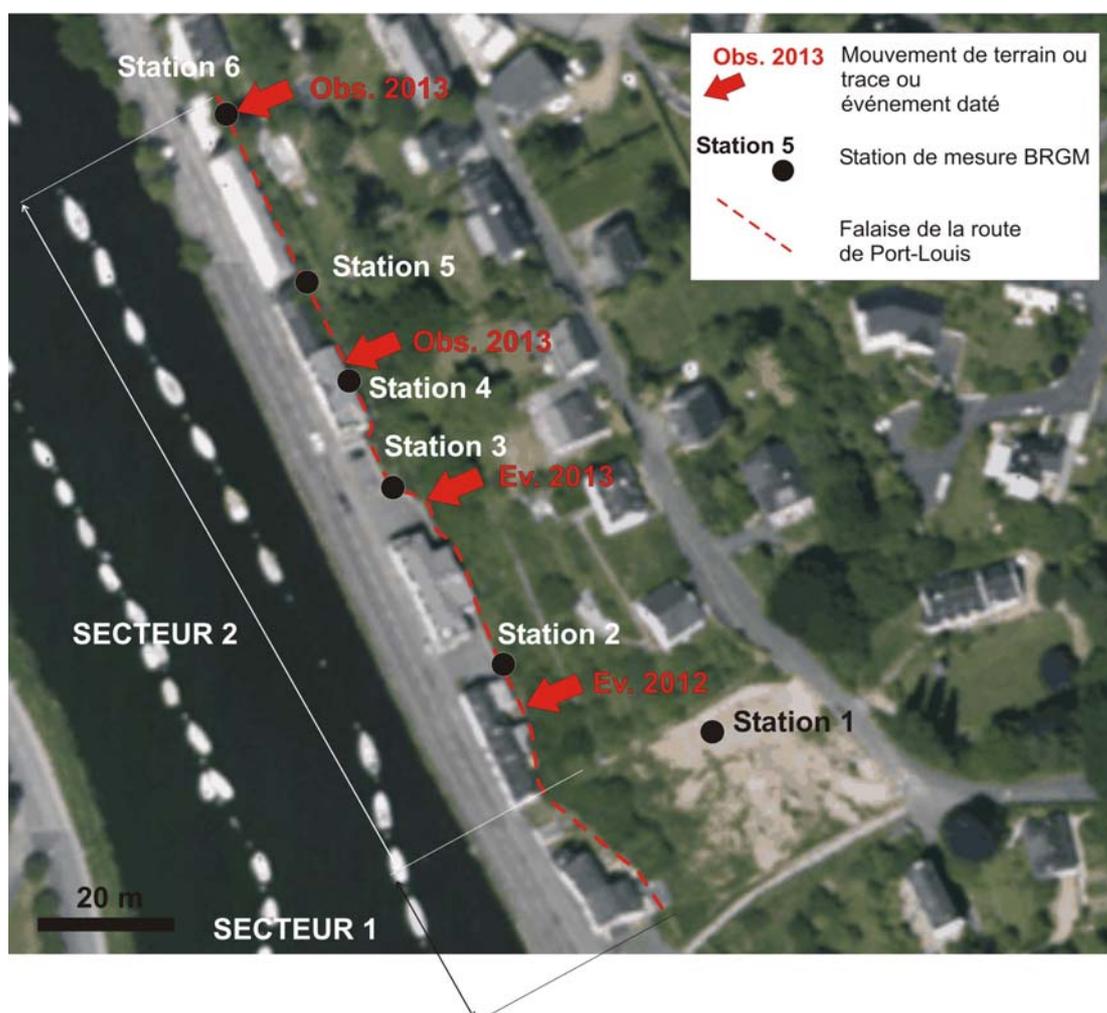
Faits constatés La chute de blocs a eu lieu le 14 février 2013, sur le stationnement situé entre le n°13 et le n°15 de la route de Port-Louis (illustration 2 : Ev.2013 et illustration 3). Les blocs tombés sur un stationnement ont pour volume approximatif 0,5 m³ pour les plus gros et sont arrivés jusqu'à 2 à 3 mètres du pied de falaise (illustration 3).

Illustration 2 : Localisation de la chute de blocs et des évènements recensés sur la falaise de la route de Port-Louis, Commune d'Hennebont (56) © OrthoIGN.

La falaise peut être découpée en deux secteurs (illustration 2). Le secteur 1 où elle est nettement moins haute, peu végétalisée et entretenue par les particuliers, ce qui a pour conséquence de réduire l'aléa, et le secteur 2, où elle est plus haute (10 m en moyenne), sub-verticale avec localement un ressaut à mi-hauteur, altérée dans sa partie supérieure et très végétalisée.

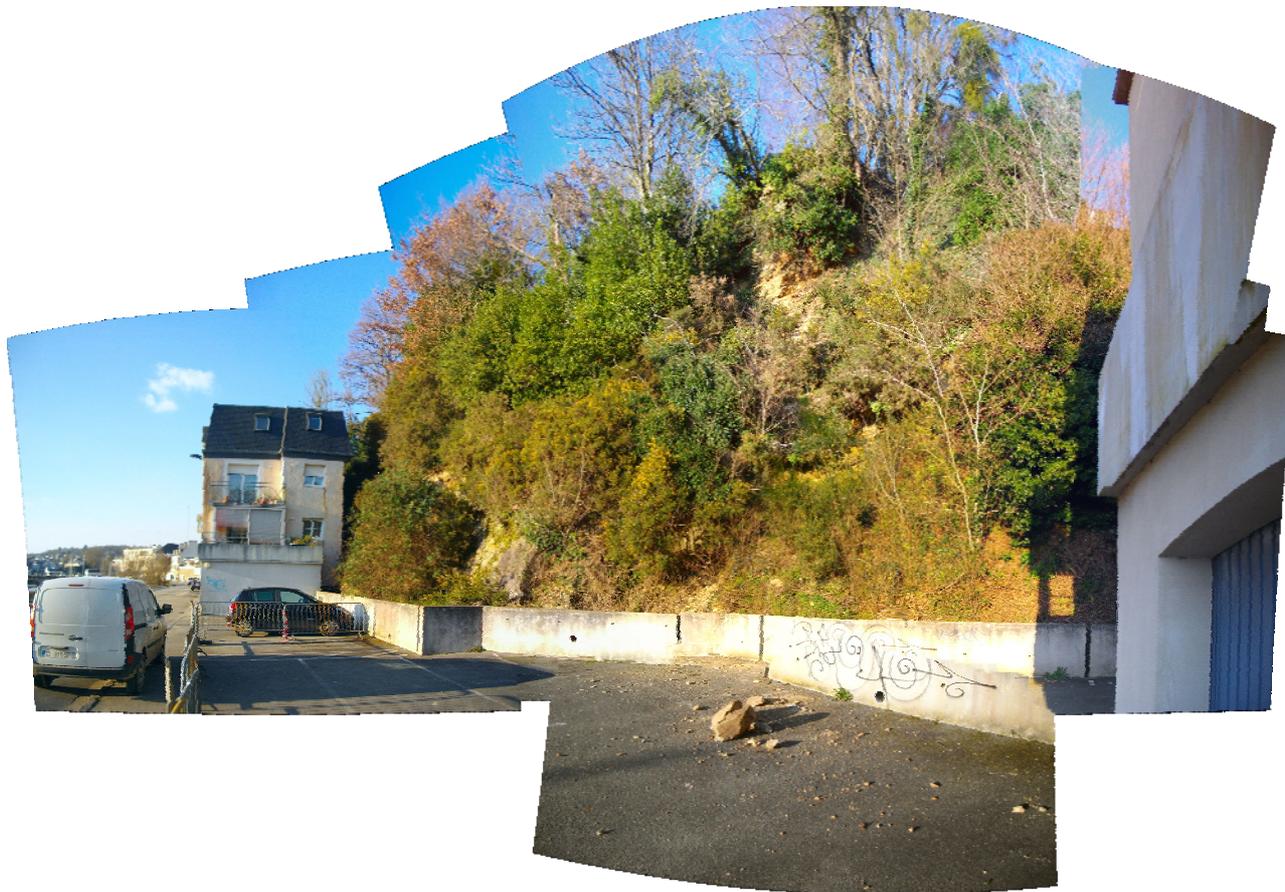
Illustration 3 : Photographie de la chute de blocs, sur le stationnement entre le n°13 et le n°15 de la route de Port-Louis (station 3).

C’est ici (sur cette station 3), que s’est produite la chute de bloc du 14/02/2013 (illustration 3).

La falaise montre une forte altération sur sa partie supérieure et des matériaux en légers surplombs. Ces matériaux en surplomb sont susceptibles de produire des blocs de $0,5 \text{ m}^3$, comme ceux tombés sur le stationnement et des éboulements de $3 \text{ à } 4 \text{ m}^3$ à plus.

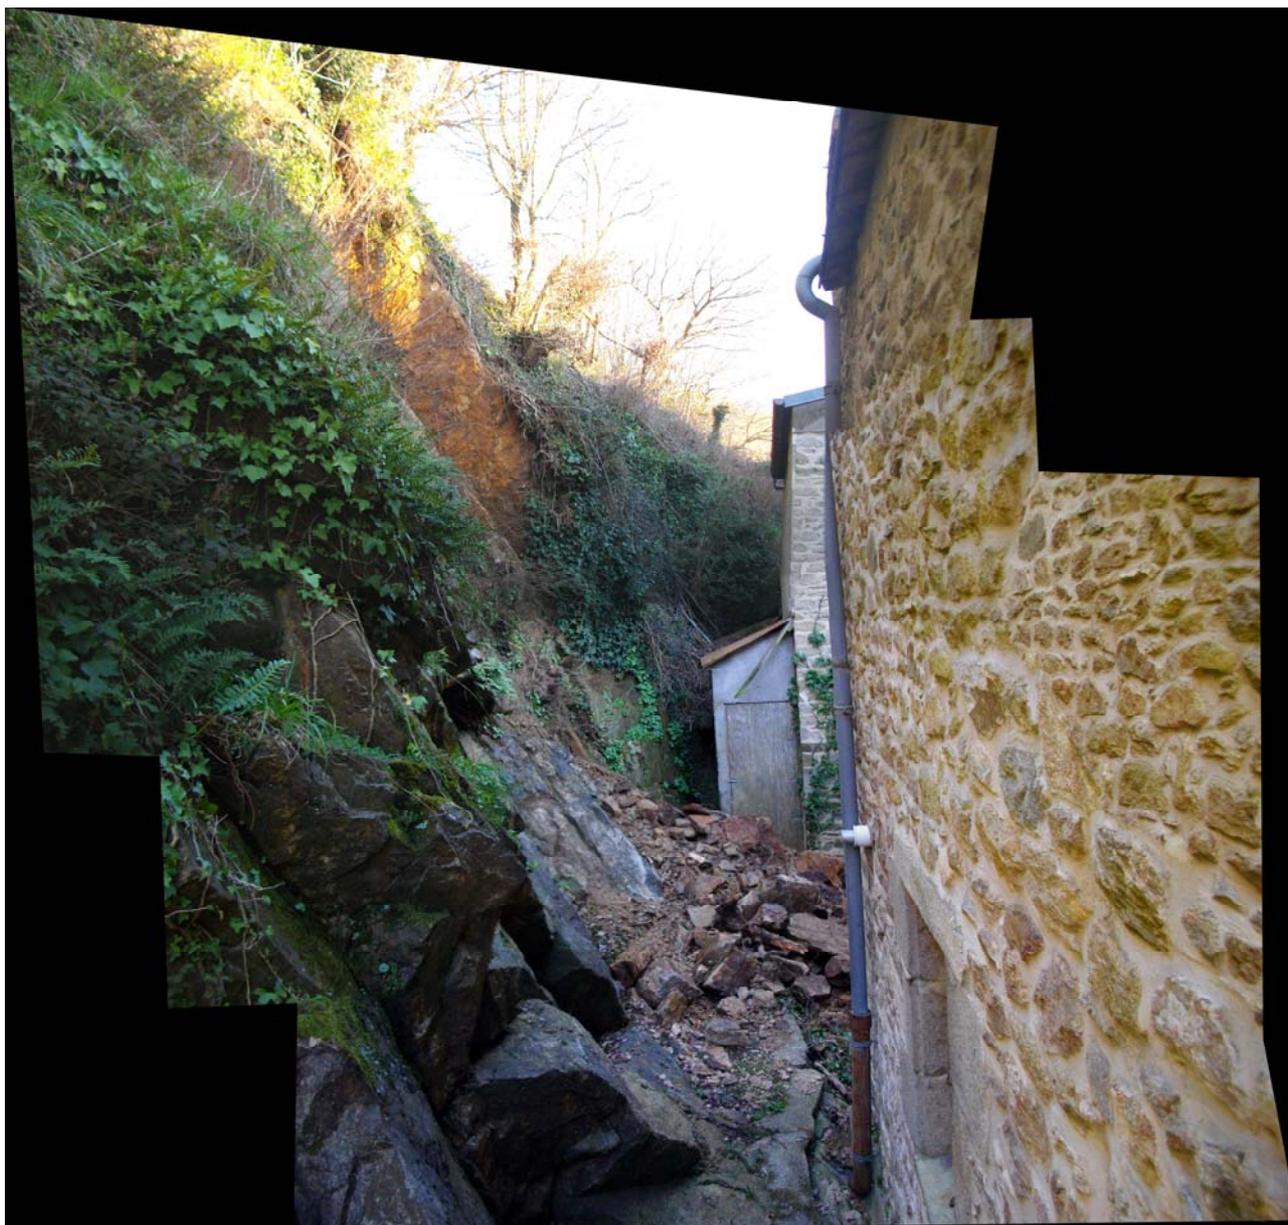
La famille F1, est caractérisée par des ouvertures de 0,5 à 1 cm par endroit, soulignées par la présence de minéraux argileux ; sa fréquence est de 0,25 ; 0,50 à 1 mètre. Sur certains plans des *cannelures* orientées (stries de mouvements de plusieurs centimètres) dans la ligne de plus grande pente (« down dip ») sont observables.

Ces trois familles de discontinuités définissent des dièdres instables susceptibles de produire des chutes de blocs par glissement suivant les plans de la famille F1, comme celle survenue en décembre 2012 (illustration 5).

Illustration 5 : Discontinuités du massif rocheux et éboulement du 22/12/2012

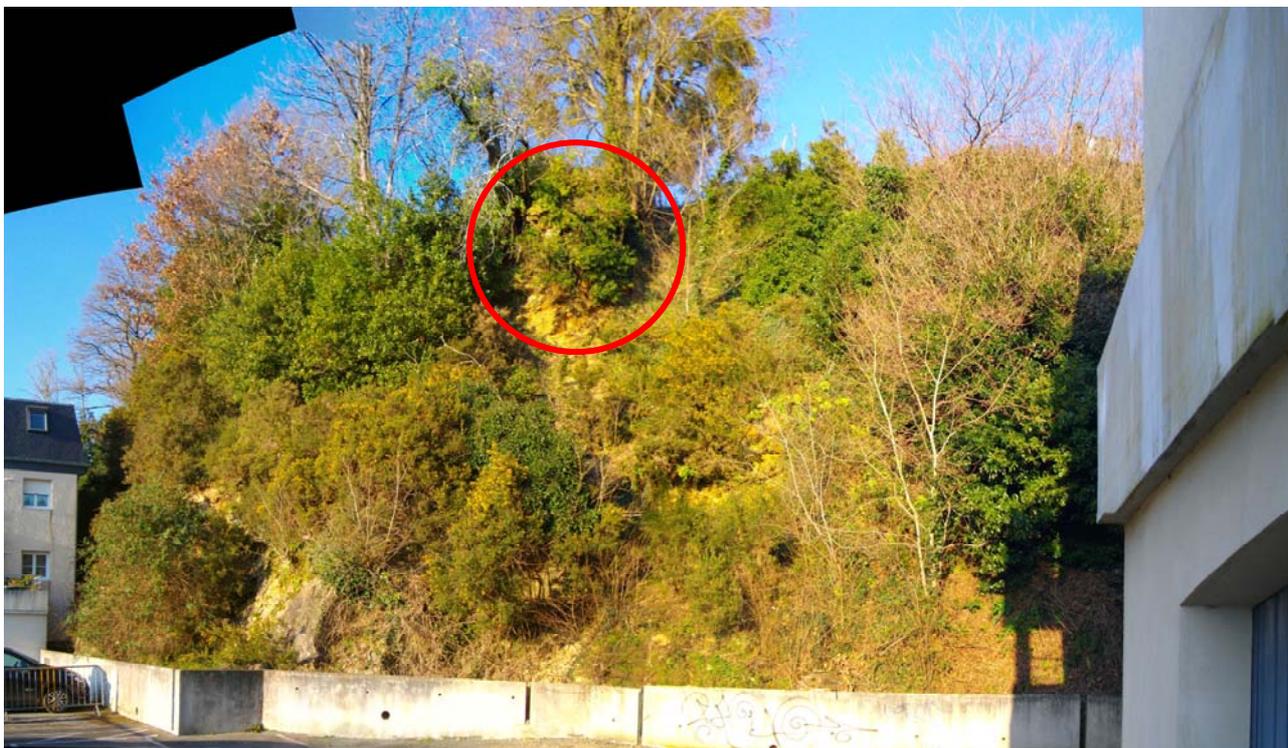
La falaise a la même orientation (N170) et approximativement la même hauteur qu’à la station 2 (illustrations 3 et 6), mais présente un ressaut qui en cas de chutes de blocs, augmente leur propagation en pied de falaise (illustration 7).

Illustration 6 : Falaise de la route de Port-Louis, très végétalisée avec la tête altérée dont des blocs sont tenus par les racines d’arbres.

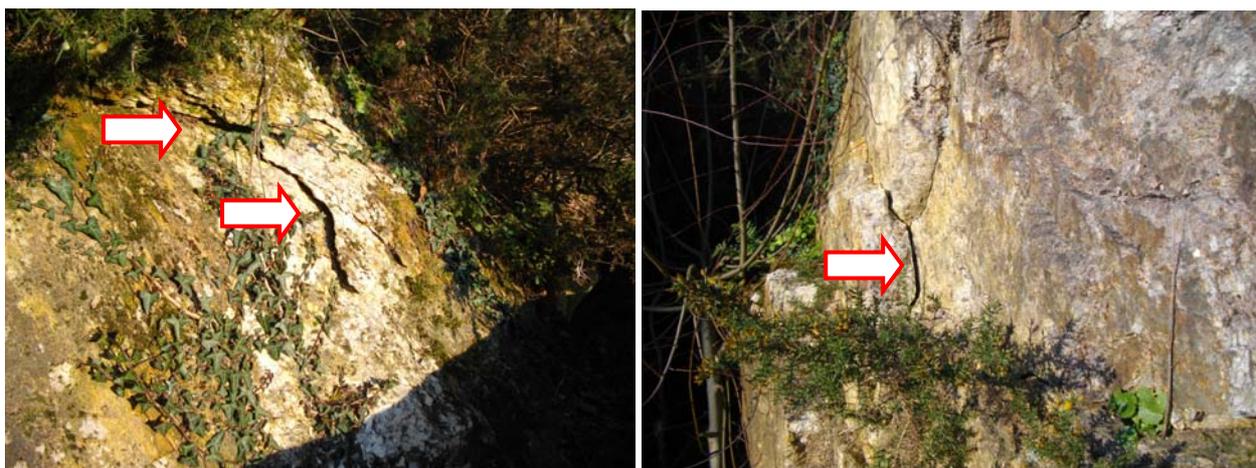
Les discontinuités des familles F1 et F2 sont ouvertes avec des ouvertures de l’ordre du centimètre (illustration 7) et les trois discontinuités définissent des dièdres susceptibles d’être instables.

Illustration 7 : Fractures ouvertes : à droite, famille F1 ; à gauche, famille F2 à F3

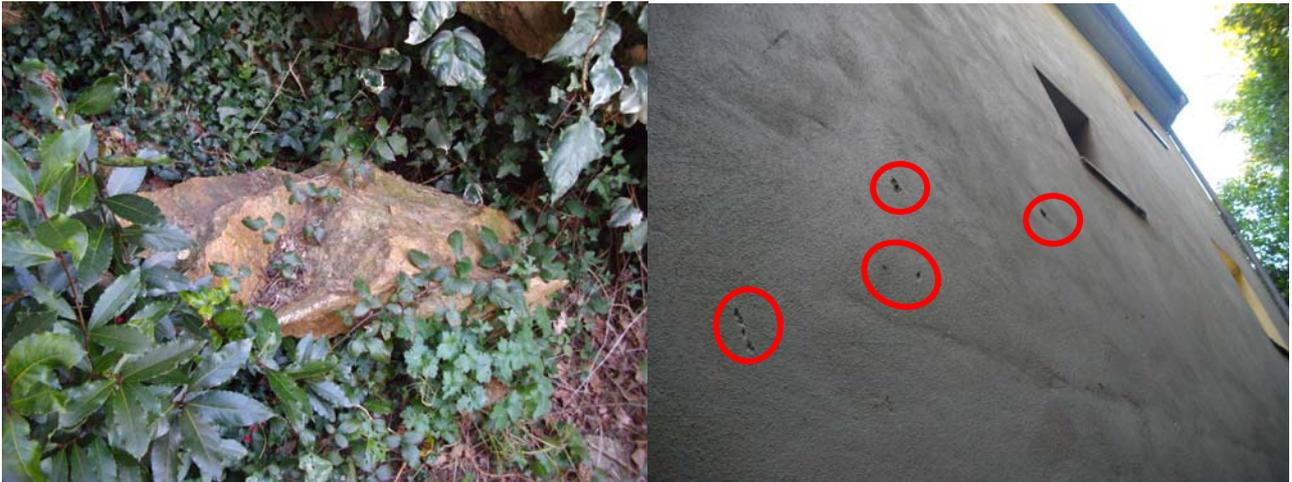
La station 4 est située derrière un bâtiment, au sud du stationnement où s’est produit l’évènement du 14/02/2013. De nombreux blocs identiques (5 à 6 environ) à ceux de la station 3 sont observables en pied de falaise et en pied de bâtiments, mais aussi des traces d’impacts (une

dizaine) contre les bâtiments. Ces impacts sont situés à environ 3 à 4 mètres du sol, illustrant le rôle du ressaut de la falaise, sur lequel les blocs semblent rebondir (illustration 8).

Illustration 8 : A droite, blocs en pied de bâtiments ; à gauche, impacts sur les murs du bâtiment

L'existence d'un ressaut à mi falaise peut générer des rebonds qui augmentent la distance de propagation des blocs ce qui a pour effet d'augmenter le risque sur les biens et les personnes (traces d'impacts de blocs observés en arrière des bâtiments à environ 3 à 4 mètres de hauteur).

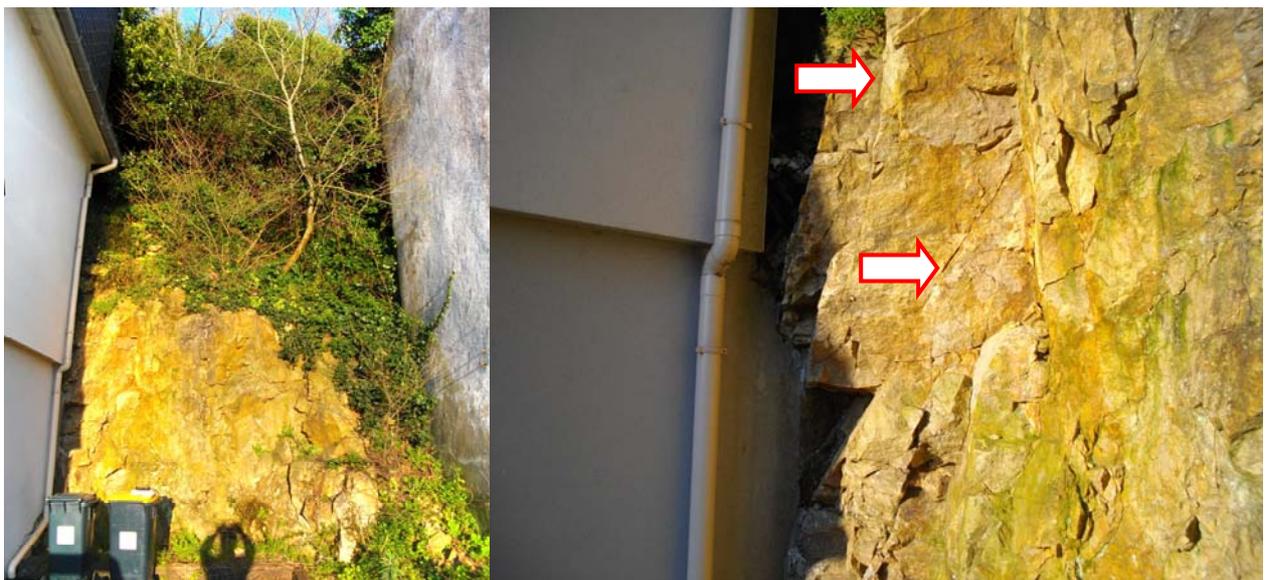
Les discontinuités sont légèrement ouvertes avec des ouvertures de l’ordre du demi-millimètre (illustration 9) et les trois discontinuités définissent des dièdres susceptibles d’être instables. Les éléments générés par ces discontinuités vont de 0,1m³ à plus d’un mètre cube.

Illustration 9 : falaise et discontinuités ouvertes à la station 5

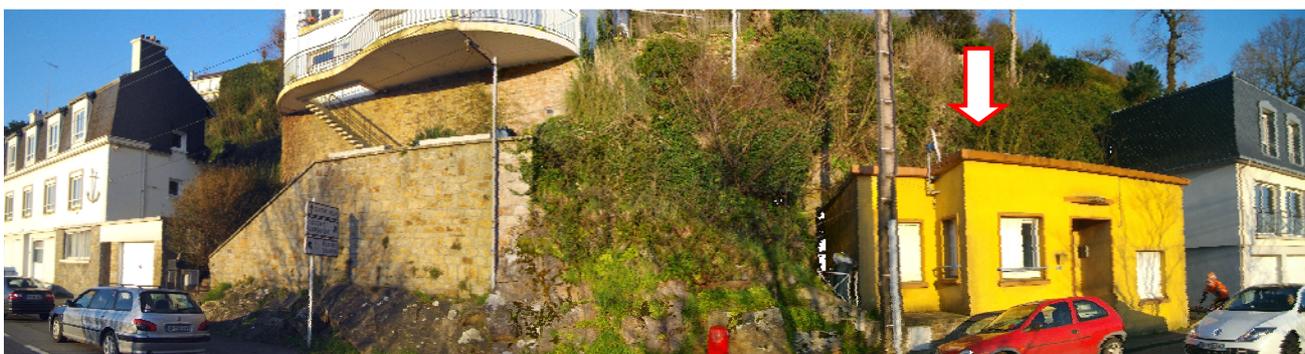
La station 6 est le dernier point d'observation (illustrations 2 et 10). Après cette station, la falaise est de nouveau entretenue ou aménagée. Elle a pour orientation N150 pour une hauteur de l'ordre de la dizaine de mètres. La falaise est ici toujours aussi végétalisée sur sa partie supérieure, mais en pied et juste derrière l'habitation en question, il est possible d'observer un mouvement de terrain assez important qui s'appuie sur le mur de l'habitation (illustration 10 en bas). Il semble que sous la végétation soit présent un ressaut à mi-hauteur.

Illustration 10 : station 6 en arrière de la maison jaune (°11 de la route de Port-Louis)

La station 6 est située derrière l'habitation jaune (illustration 10 haut).

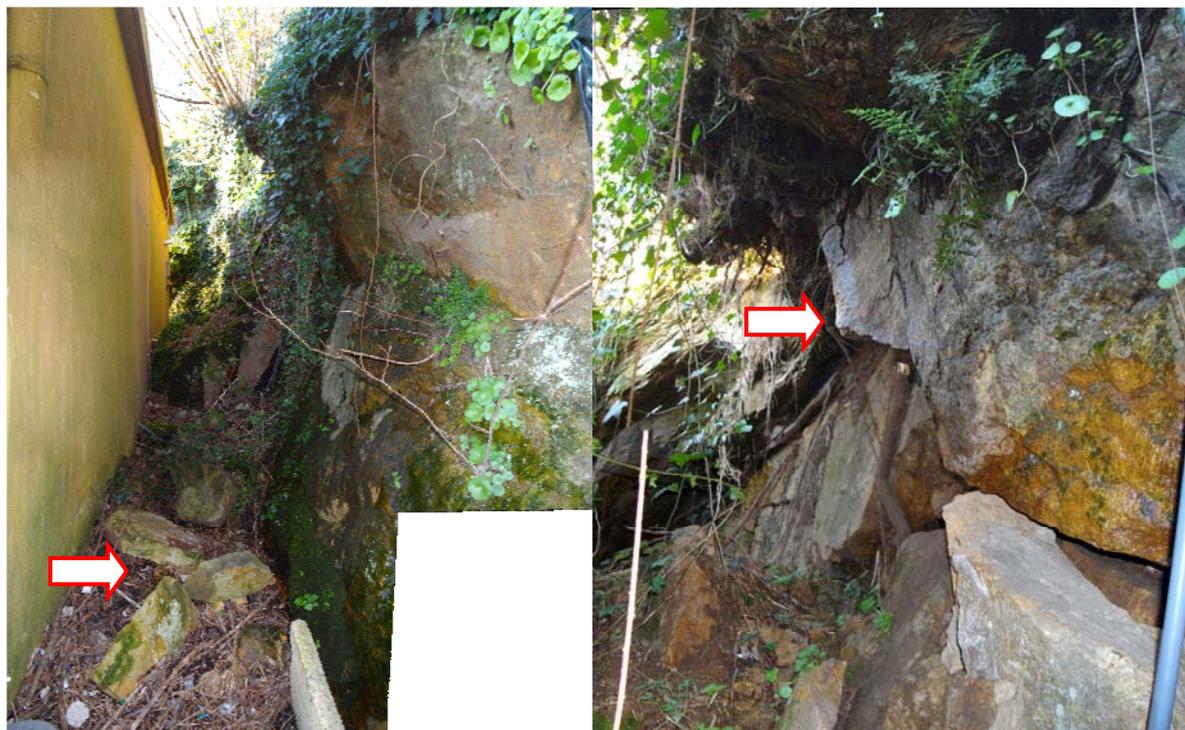
Il s'agit de glissements de dièdres assez volumineux et de chutes de blocs/pierres. Les blocs glissés font environ 1 à 2/3 m³ alors que les blocs/pierres tombés font entre 0,1 et 0,5 m³ (illustration 11 à droite).

Les plans de ces trois familles sont ouverts avec des écartements allant de 1 à 5 cm. Les dièdres tombés ont créé des surplombs situés à environ 2 à 3 mètres du sol (illustration 11 à gauche).

Illustration 11 : Chutes de blocs et déplacements de dièdres
