Rapport d'expertise :

**Commune d'Hennebont (56),
effondrement rocheux route
de Port-Louis à proximité
d'une maison d'habitation
(parcelle cadastrale 101).
Avis du BRGM**

BRGM/RP-62110-FR

Mars, 2013

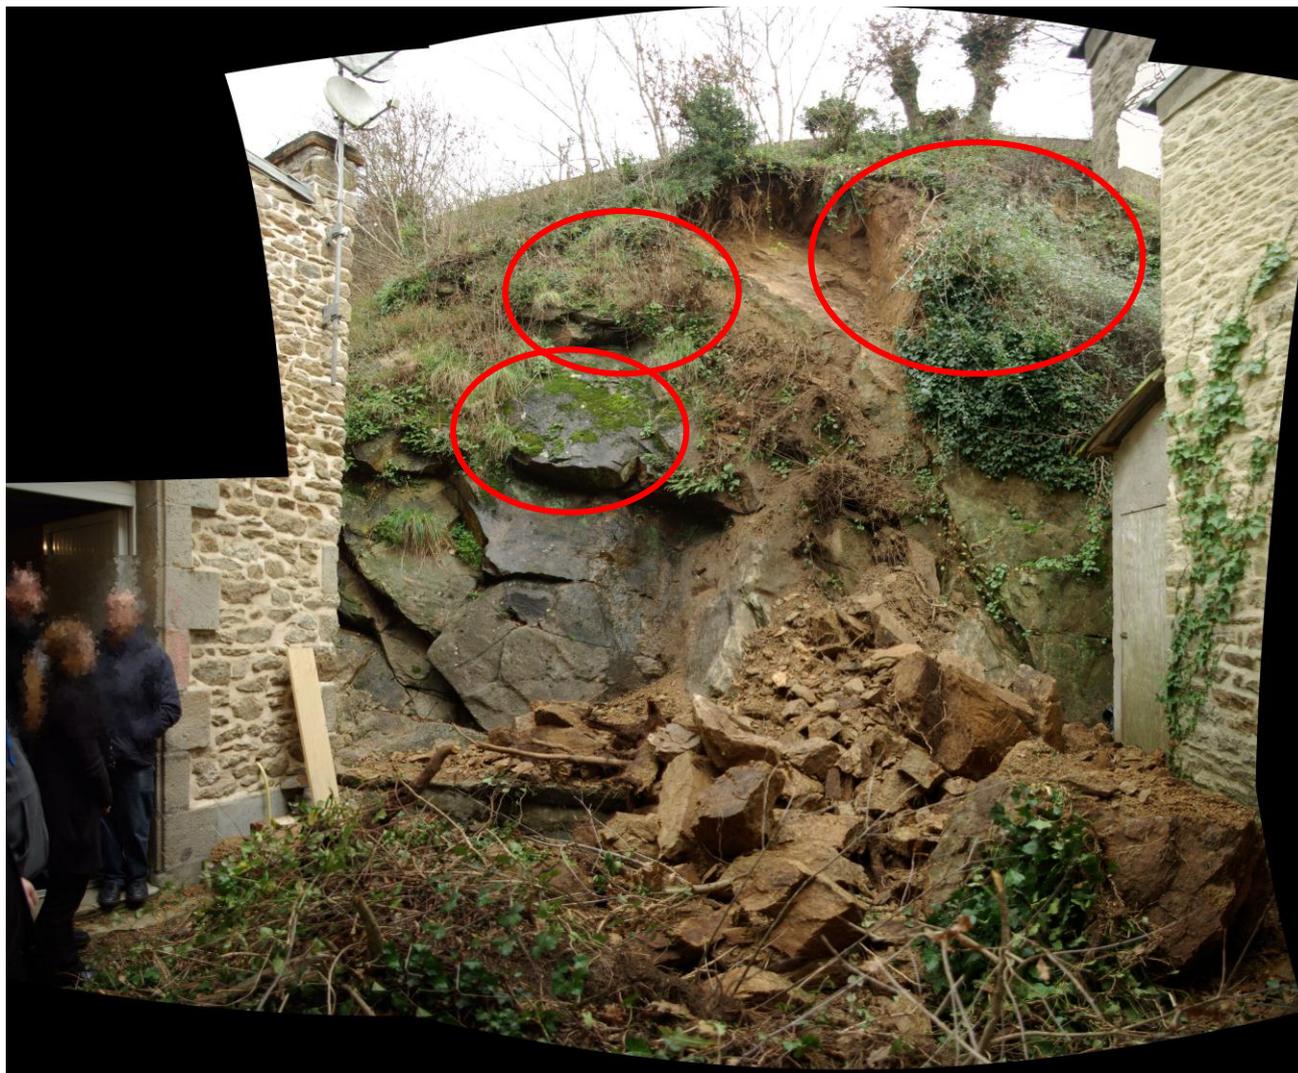
L'éboulement constaté concerne une courte portion (environ 10 mètres linéaires) de cette falaise rocheuse. La paroi fait à cet endroit environ 6 à 7 mètres de haut et est située entre 1 à 3 mètres de la façade arrière de l'habitation de la parcelle 101 (Illustration 4). La façade arrière de la maison ne comporte pas de fenêtre au rez-de-chaussée. Deux portes permettent l'accès à la cour dans laquelle s'est produit l'éboulement rocheux dont une fait face à la paroi mais sur la partie en retrait du bâtiment (environ 3 mètres du pied de la paroi).

Illustration 4 : vue de la paroi rocheuse et de l'effondrement depuis la cour à l'arrière de l'habitation de la parcelle 101. Ronds rouge : zones où la végétation peut masquer des fractures ouvertes pouvant potentiellement dégager de nouveaux blocs.

Du constat qui a pu être fait depuis le bas de la paroi il reste semble-t-il peu de blocs instables importants susceptibles de s'ébouler. Cependant, la présence de végétation recouvrant la paroi peut masquer des fractures ouvertes pouvant potentiellement dégager de nouveaux blocs, en particulier sur la partie située immédiatement à droite (Sud) et à gauche (Nord) de la zone de détachement (Illustration 4). Le constat depuis le haut de la falaise n'a pas révélé de traces ou d'indices de détachements nouveaux potentiellement.

- supprimer/enlever les arbres, arbustes et souches situés sur la partie sommitale de la paroi et en particulier au droit de la zone de déclenchement de l'éboulement ;
- la purge des blocs instables que le bureau d'études identifiera au vu d'une inspection plus détaillée de la paroi à l'appui notamment d'un débroussaillage de la zone ;

- la pose d'un grillage pendu ou ancré ou toute autre solution adaptée au contexte et à la situation particulière ;
- l'ancrage éventuel de blocs que le bureau d'étude identifiera comme pouvant être d'importance (en termes de volume et d'impact) et dont il jugera que la stabilité à moyen terme serait problématique au regard des enjeux (sécurité des biens et des personnes).

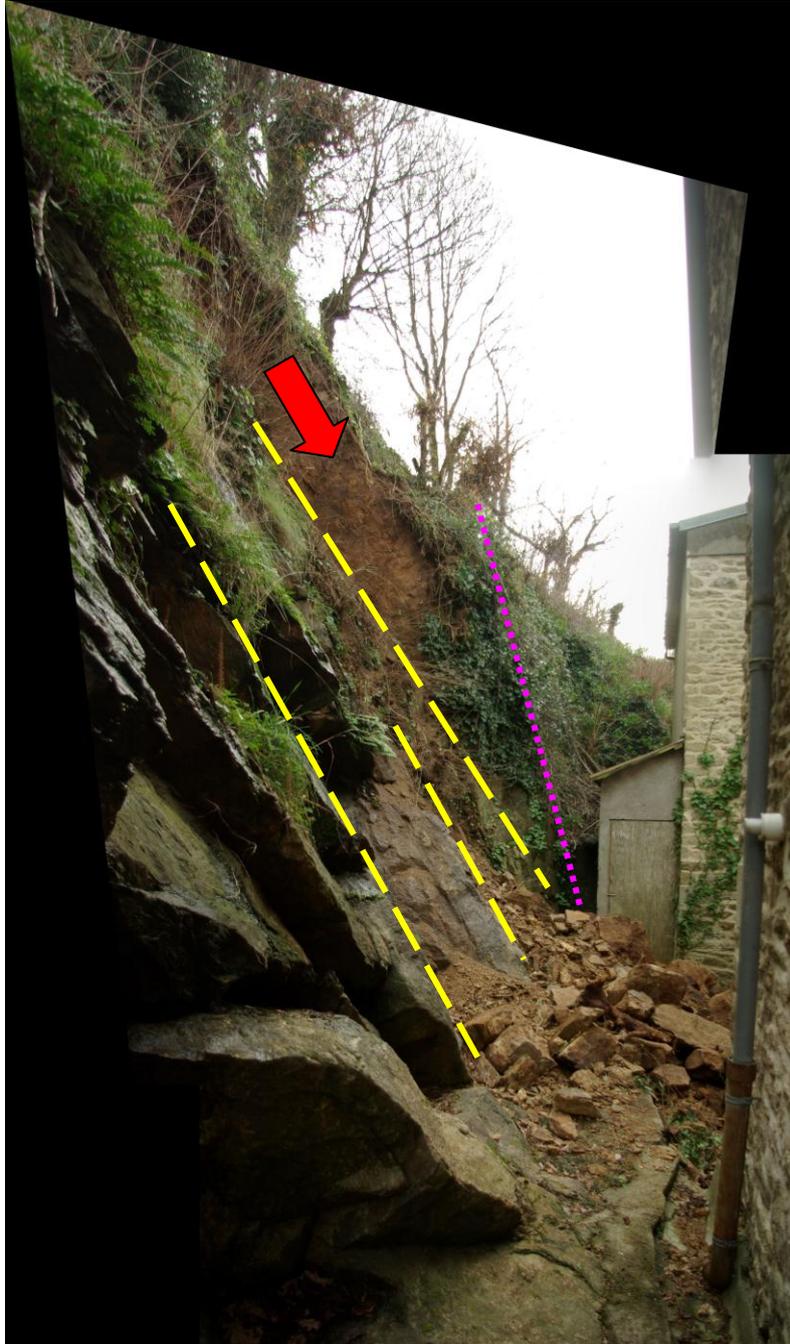
Illustration 5 : vue latérale de la paroi rocheuse et de l'effondrement à l'arrière de l'habitation de la parcelle 101.

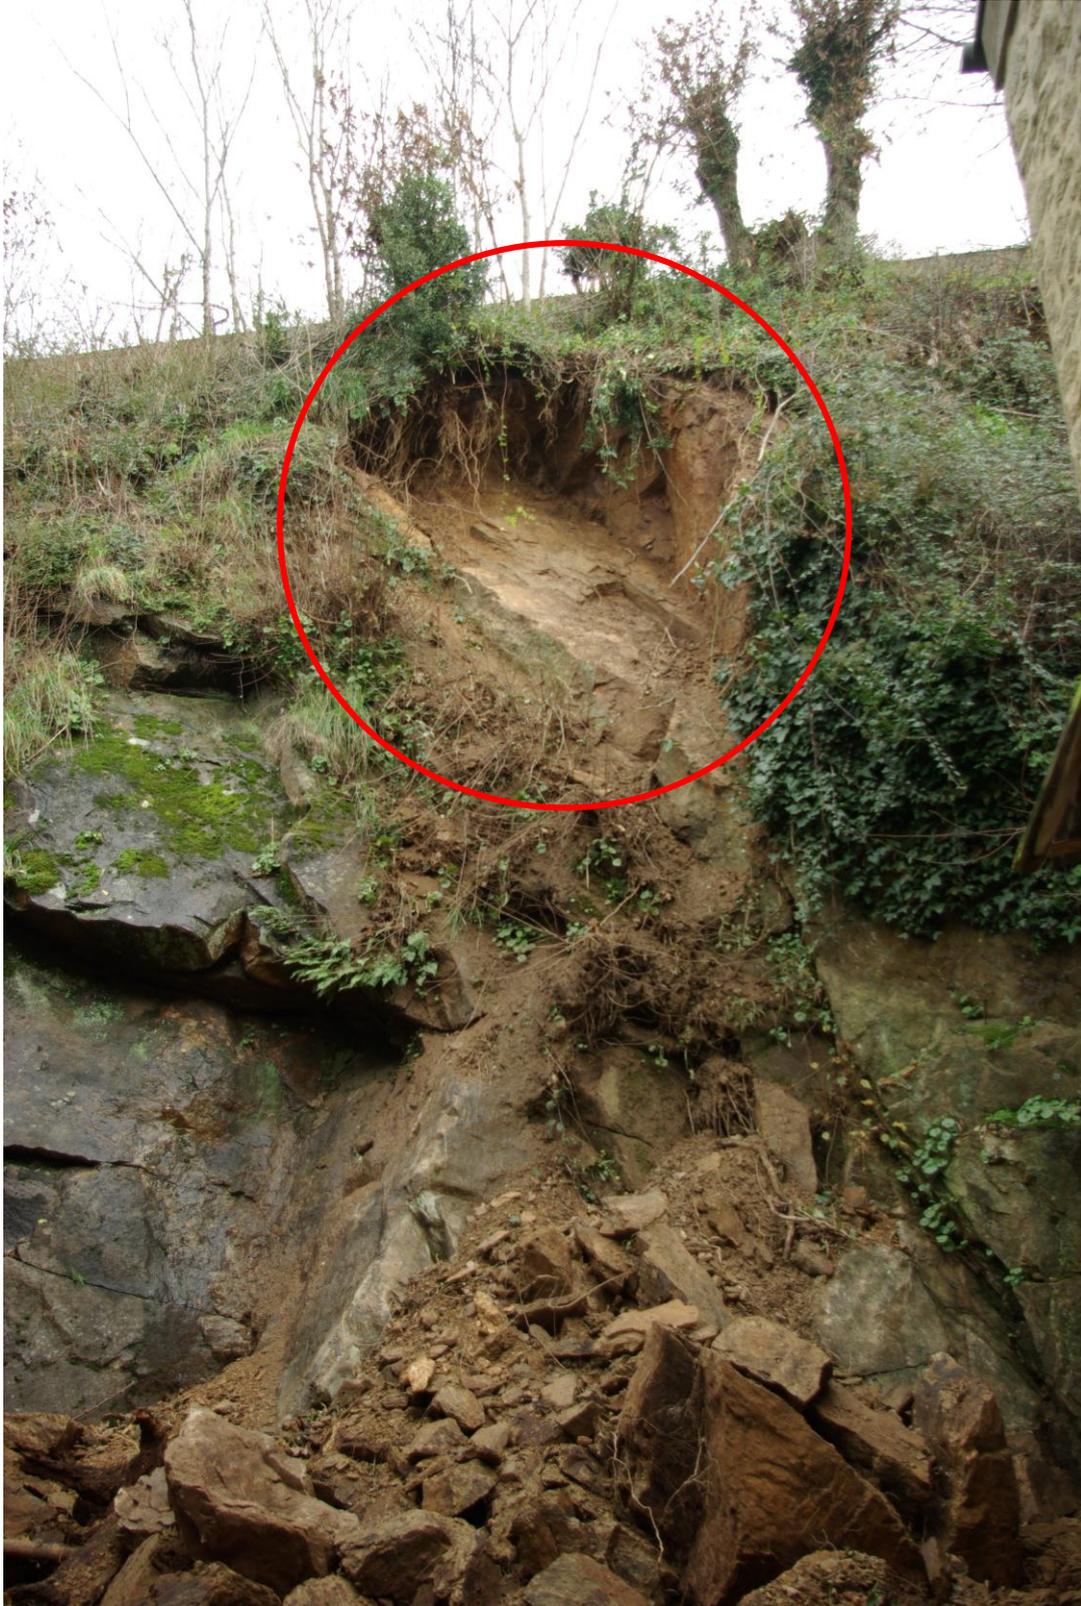
Les terrains en présence sont constitués de gneiss anatectiques (Illustration 3). Les roches sont altérées et fracturées selon des plans sub-verticaux et des plans inclinés vers la pente (pendage aval, 50-60°). La zone d'arrachement présente une largeur proche de 2 mètres pour une hauteur d'environ 3 mètres (Illustration 5). Elle est clairement soulignée par les fractures décrites précédemment formant un « dièdre » qui délimitait le ou les blocs détachés (Illustration 6). Le ou les blocs ont glissé le long d'un plan de fracture incliné à 50-60° dans le sens de la pente vers la cour de l'arrière de l'habitation. Le ou les blocs détachés se sont partiellement désagrégés au contact du sol de la cour au moment de leur chute et sont venus s'y accumuler. Le volume total de l'éboulement est estimé à environ 3 à 4 m³.

Illustration 6 : détail de la zone d'arrachement des blocs effondrés (zone entourée). On y distingue deux plans de fracture, l'un sub-vertical (à droite) et l'autre incliné vers la pente délimitant un « dièdre » dans la roche d'où se sont détachés les blocs. A noter également la présence d'arbres en sommet de la paroi. On distingue également de nombreuses racines pendant dans le vide après leur dégagement des fractures.

Au niveau de la partie sommitale de la paroi (parcelle 184a) les roches sont plus fortement altérées et recouvertes d'un sol constitué par les terrains d'altération superficiels de quelques dizaine de centimètre. Des arbres (étêtés) et arbustes sont présents sur ces terrains. La zone de départ de l'éboulement semble se situer précisément au niveau de ces arbres et arbustes dont on distingue encore les racines laissées pendantes dans le vide (Illustration 6). Il est probable qu'avec le temps les racines de ces arbres et arbustes ont favorisé l'écartement des fractures de la roche et le ruissellement de l'eau, augmentant la fragilité de la paroi à ce niveau.

L'élément déclencheur de cet éboulement est très probablement les pluies importantes mais a priori non exceptionnelles du samedi 22/12/2012 qui ont dû par ruissellement entraîner les terrains superficiels et désolidariser les blocs de la paroi.

Le vent assez fort qui soufflait sur les régions côtières du Morbihan (50 km/h) ce 22 décembre 2012 a pu potentiellement par son action sur les arbres et arbustes situés sur le haut de la paroi transmettre des vibrations au sol par le biais du système racinaire observé.

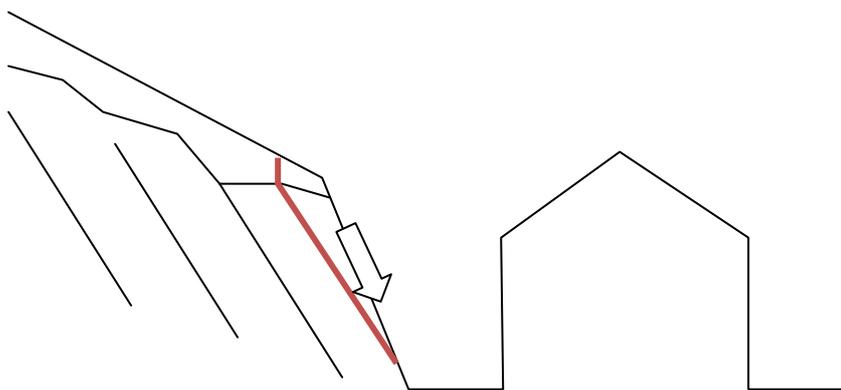
La présence des plans de fracture inclinés à 50-60° vers la pente (pendage aval) a facilité le glissement des blocs dans la pente et vers la cour de l'habitation de la parcelle 101. Ce mécanisme de glissement dièdre (voire plan) est « autorisé » en cas de pente de paroi (talus ou falaise) supérieure à 60-70° (dièdres sortants) (Illustration 4 : vue de la paroi rocheuse et de l'effondrement depuis la cour à l'arrière de l'habitation de la parcelle 101. Illustration 4, Illustration 5 et Illustration 7) :

Illustration 7 : schéma du mouvement (glissement dièdre) observé
