Rapport d'expertise :

**Commune d'Hennebont (56),
effondrement rocheux route
de Port-Louis à proximité
d'une maison d'habitation
(parcelle cadastrale 101).
Avis du BRGM**

BRGM/RP-62110-FR

Mars, 2013

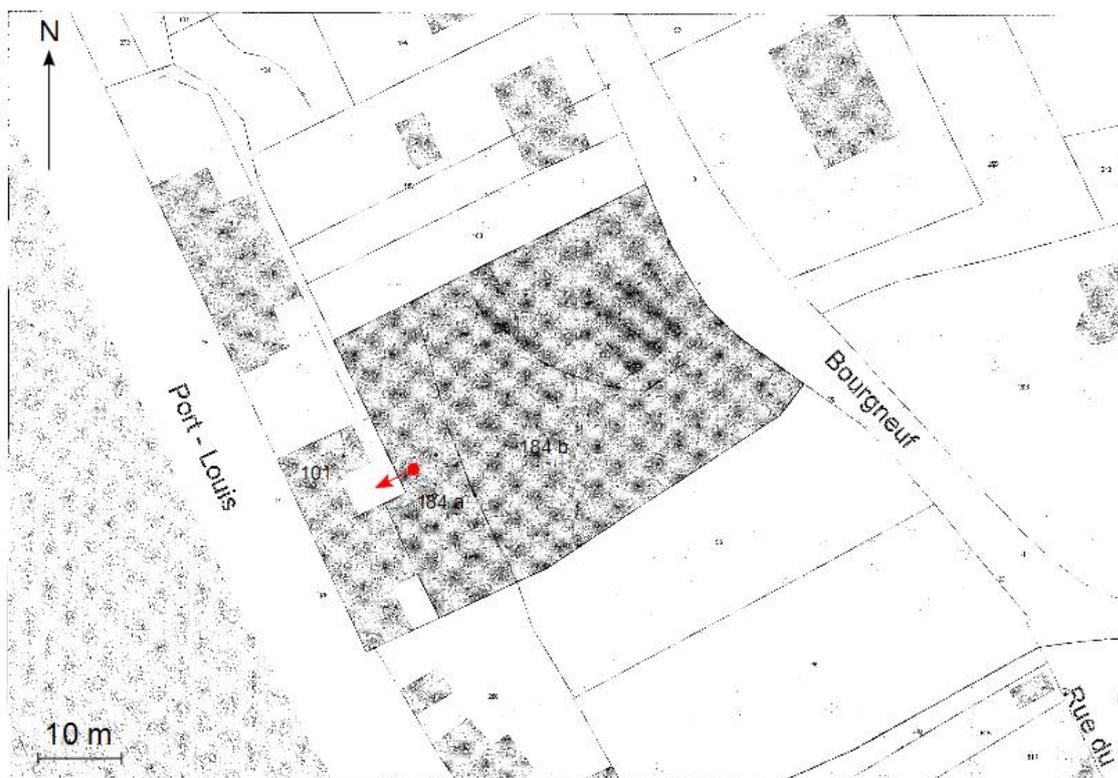
Illustration 2 : extrait cadastral fourni par la mairie d'Hennebont. Localisation de l'effondrement rocheux sur la parcelle 101. Flèche rouge : départ et sens de propagation de l'effondrement concerné.

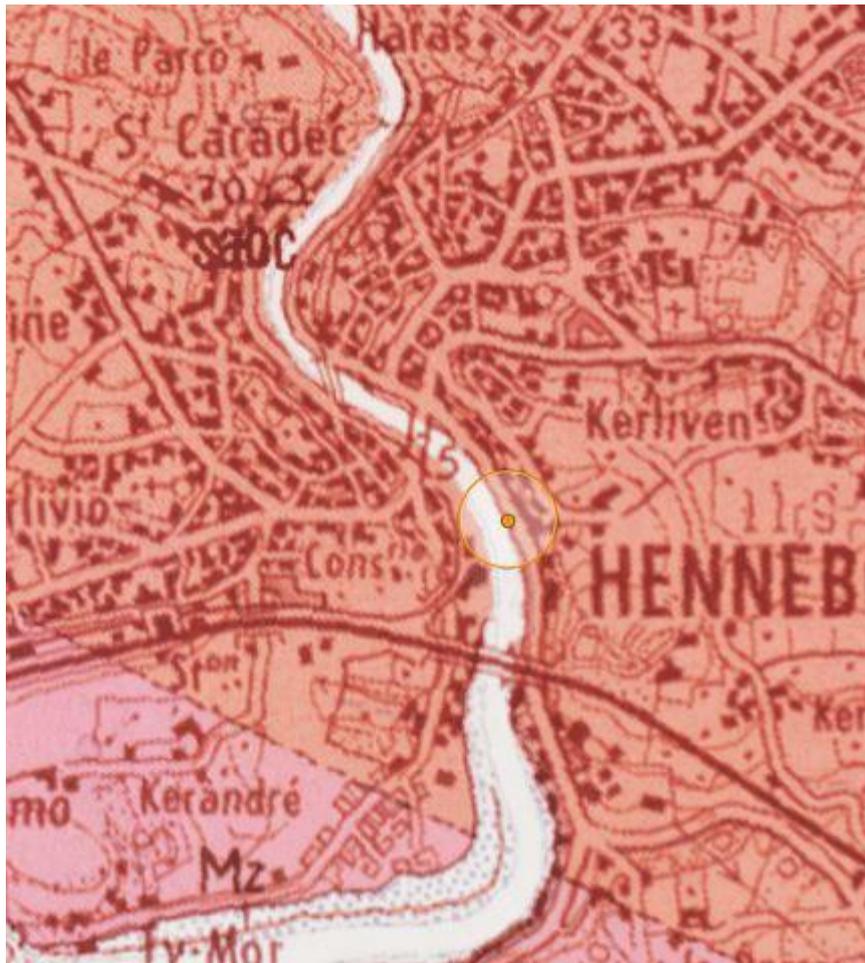
Les terrains en présence sont constitués de gneiss anatectiques (Illustration 3). Les roches sont altérées et fracturées selon des plans sub-verticaux et des plans inclinés vers la pente (pendage aval, 50-60°). La zone d'arrachement présente une largeur proche de 2 mètres pour une hauteur d'environ 3 mètres (Illustration 5). Elle est clairement soulignée par les fractures décrites précédemment formant un « dièdre » qui délimitait le ou les blocs détachés (Illustration 6). Le ou les blocs ont glissé le long d'un plan de fracture incliné à 50-60° dans le sens de la pente vers la cour de l'arrière de l'habitation. Le ou les blocs détachés se sont partiellement désagrégés au contact du sol de la cour au moment de leur chute et sont venus s'y accumuler. Le volume total de l'éboulement est estimé à environ 3 à 4 m³.

Illustration 3 : localisation de l'effondrement sur l'extrait de la carte géologique de la France au 1/50 000 – Feuille de Lorient. Les gneiss anatectiques (à faciès nébulitique) occupent les 2 tiers du secteur (couleur saumon) et constituent les terrains de la falaise rocheuse concernée par cet événement.
